Visuelle Beurteilung von Schweißnähten bei nichtrostendem Stahl – Ein bebilderter Leitfaden

Visuelle Beurteilung von Schweißnähten bei nichtrostendem Stahl – Ein bebilderter Leitfaden (Reihe Werkstoffe und Anwendungen, Band 14) © Euro Inox 2013

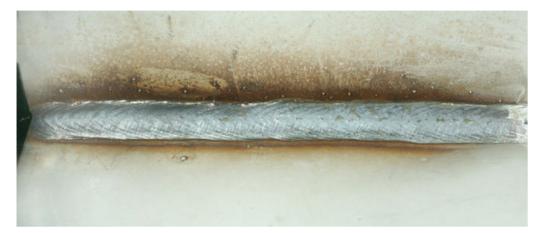
Zusatzwerkstoff: 1,0 mm, 19.9L Si Draht Gas: 98 % Ar + 2 % 0,

I: 140–170 A *U:* 14–19 V

v: 25-30 cm/min

Bemerkungen: im gerade geschweißten Zustand: feine Schuppung, Oberflächenoxide auf der Raupe und Spritzer auf dem Grundwerkstoff

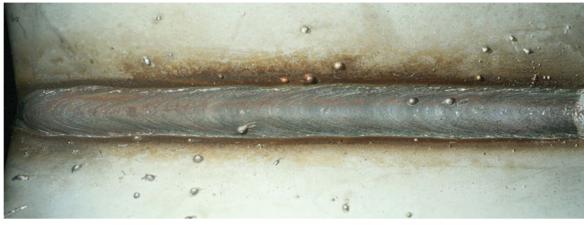
v: 25–30 cm/min

Bemerkungen: im gerade geschweißten Zustand: grobe Schuppung; die Raupe ist unregelmäßig und es sind Oberflächenoxide vorhanden. Durch zu hohe Spannung kam es zu starken Spritzern auf den Grundwerkstoff.

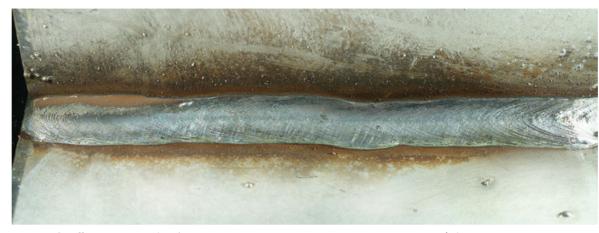
Oberflächenoxide vorhanden. Außerdem sind Spritzer auf dem Grundwerkstoff. Durch Verwendung einer höheren Spannung und eines kleineren Stick-out kann die Spritzermenge reduziert werden.

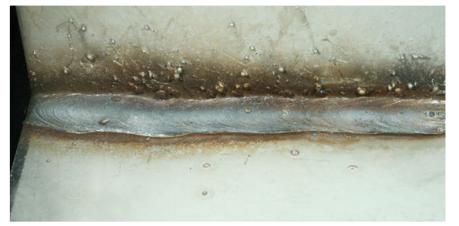
Zusatzwerkstoff: 1,0 mm, 19.9L Si Draht Gas: 98 % Ar + 2 % O *I:* 180–200 A *U:* 20–23 V *v*: 25–30 cm/min

Bemerkungen: im gerade geschweißten Zustand: Die Raupe ist unregelmäßig und es sind Oberflächenoxide aufgetreten. Es sind starke Spritzer (aufgrund geringer Spannung) auf dem Grundwerkstoff und der Schweißung.

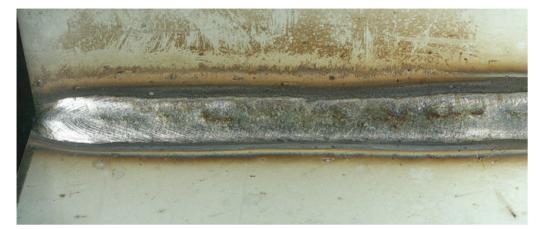
Zusatzwerkstoff: 1,2 mm, 19.9L Draht *l*: 190-210 A Gas: 80 % Ar + 20 % CO *U*: 26-30 V

v: 30-40 cm/min

Bemerkungen: im gerade geschweißten Zustand: glatte Oberfläche mit einer sehr feinen Schuppung

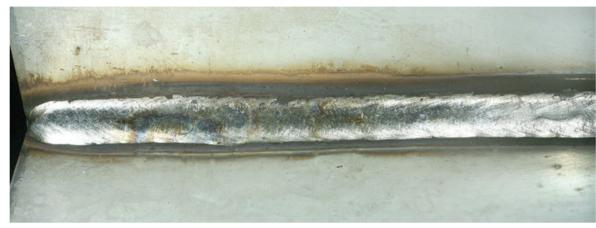
Zusatzwerkstoff: 1,2mm, 19.9L Draht *l:* 190-210 A v: 35-40 cm/min Gas: 80 % Ar + 20 % CO *U*: 26-30 V

Bemerkungen: im gerade geschweißten Zustand: glatte Oberfläche mit einer sehr feinen Schuppung, die Raupe ist leicht unregelmäßig

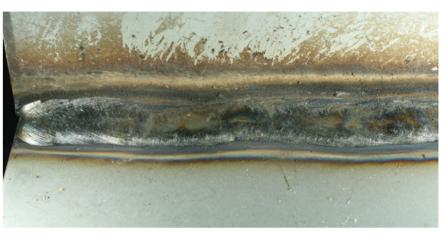
Zusatzwerkstoff: 1,2 mm, 19.9L Draht Gas: 80 % Ar + 20 % CO

l: 190–210 A *U*: 26-30 V

v: 35-40 cm/min

Bemerkungen: im gerade geschweißten Zustand: Die Raupe ist unregelmäßig und es sind einige Spritzer auf dem Grundwerkstoff. Ein Grund dafür kann ein zu großer Stick-out und ein zu großer Brenneranstellwinkel sein.

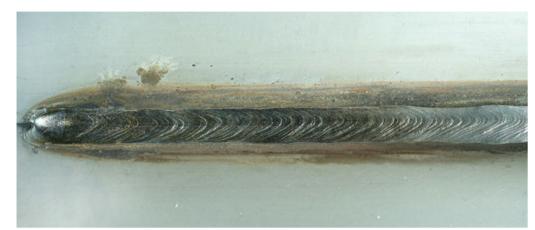
Zusatzwerkstoff: 3,25 mm, 19.9L rutilumhüllt

l: 95–115 A *U*: 24-30 V v: 23-28 cm/min

Bemerkungen: im gerade geschweißten Zustand: typische Schuppung für das E-Schweißen: Die Raupe ist gleichmäßig und es sind einige Oberflächenoxide aufgetreten.

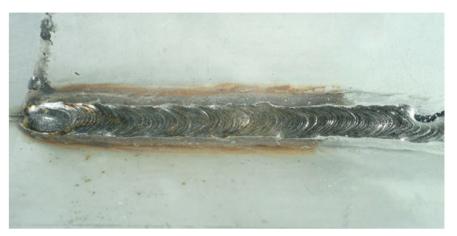
Zusatzwerkstoff: 3,25 mm, 19.9L rutilumhüllt

l: 80-100 A *U*: 24-30 V

v: 21-28 cm/min

Bemerkungen: im gerade geschweißten Zustand: grobe Schuppung, unregelmäßige Schuppung und Oberflächenoxide; auf dem Grundwerkstoff sind Spritzer und eine Zündstelle zu sehen.

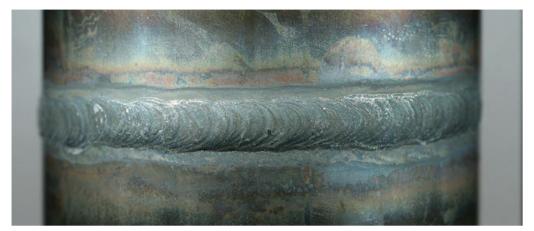
Zusatzwerkstoff: 1,6 mm, 19.9L Si Draht Gas: reines Argon l: 45-55 A U: 10-13 V v: 4-6 cm/min

Bemerkungen: im gerade geschweißten Zustand: sehr glatte, feine Schuppung mit dünnen Oberflächenoxiden

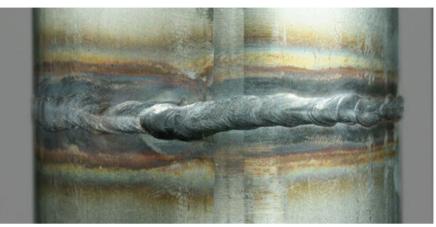
Der Ausschnitt zeigt einen relativ großen Einbrand, der von einem großen Spalt zwischen den Rohren herrührt.

■ Ggf. beanspruchungsgerecht

Zusatzwerkstoff: 1,6 mm, 19.9L Si Draht Gas: reines Argon *l:* 40–50 A *U:* 10–13 V *v*: 4-6 cm/min

Bemerkungen: im gerade geschweißten Zustand: unregelmäßige Schuppung aufgrund des zu niedrig gewählten Stroms
